**KVALITETSSIKRING AV LOKALE
KALKINGSPROSJEKTER I
VEGÅRSHEI KOMMUNE 2010-2011**

Skien 30. oktober 2011

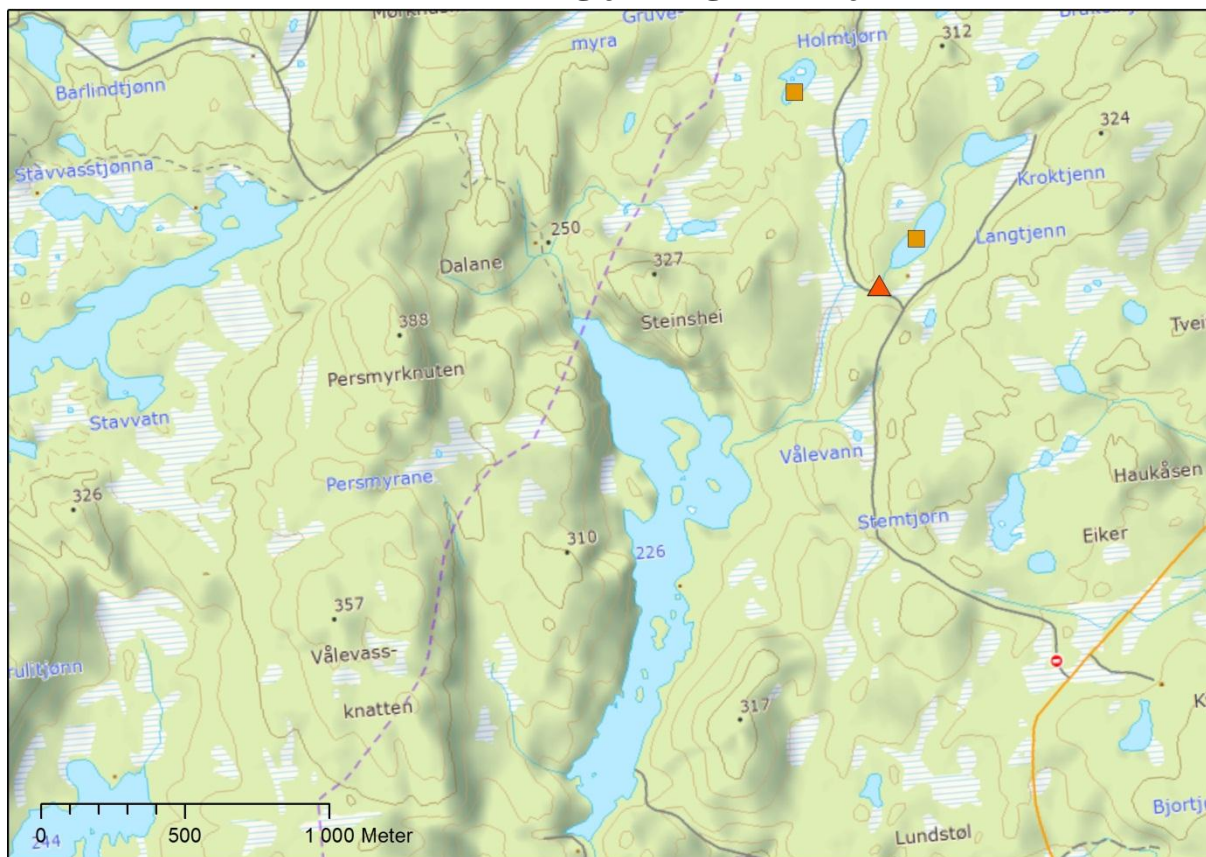
Kart 5.1: Vålevatn med Steinheibekken, Langtjenn og Holmetjørn.

Bekken som renner fra Langtjenn til Vålevatn kalles Steinheibekken. Denne ble fulgt fra veg ned til vannet, ca 500 meter, samt oppover til Langetjenn ovenfor. Bekken er i liten grad egnet som gytebekk, kun en kort strekning på ca 20 meter før vandringshinder. Området ble undersøkt med elfiskeapparat uten å finne yngel. I forbindelse med prøvefiske i august ble bekken i nordenden undersøkt med elfiskeapparat. Dette viste en relativt god produksjon av yngel i denne bekken.

Det var ikke spor av skjellsand i noen deler av bekken. Det er lenge siden det er utført kalking og det som er gjort ble gjort oppe ved vegen, sannsynligvis nær utløpet av Langetjenn (kart 5.1). Mulig at det også er lagt ut skjellsand i tjern oppstrøms Langetjenn også, men det var ikke spor av dette nå. Det ble tatt vannprøve ved utløpet av Langtjenn, som viste pH 5,3 og forholdsvis lav bufferevne. I tillegg ble det tatt vannprøve av Holmetjenn som viste pH 5,4 og tilsvarende lav bufferevne. Dette er et lite tjern uten definert utløpsbekk.

Holmetjenn har ingen naturlige gytemuligheter for ørret. Vannet vil derfor være avhengig av jevnlig utsetting av fisk, noe som krever tillatelse fra Fylkesmannen. Videre kalking bør kun gjøres dersom Fylkesmannen gir tillatelse.

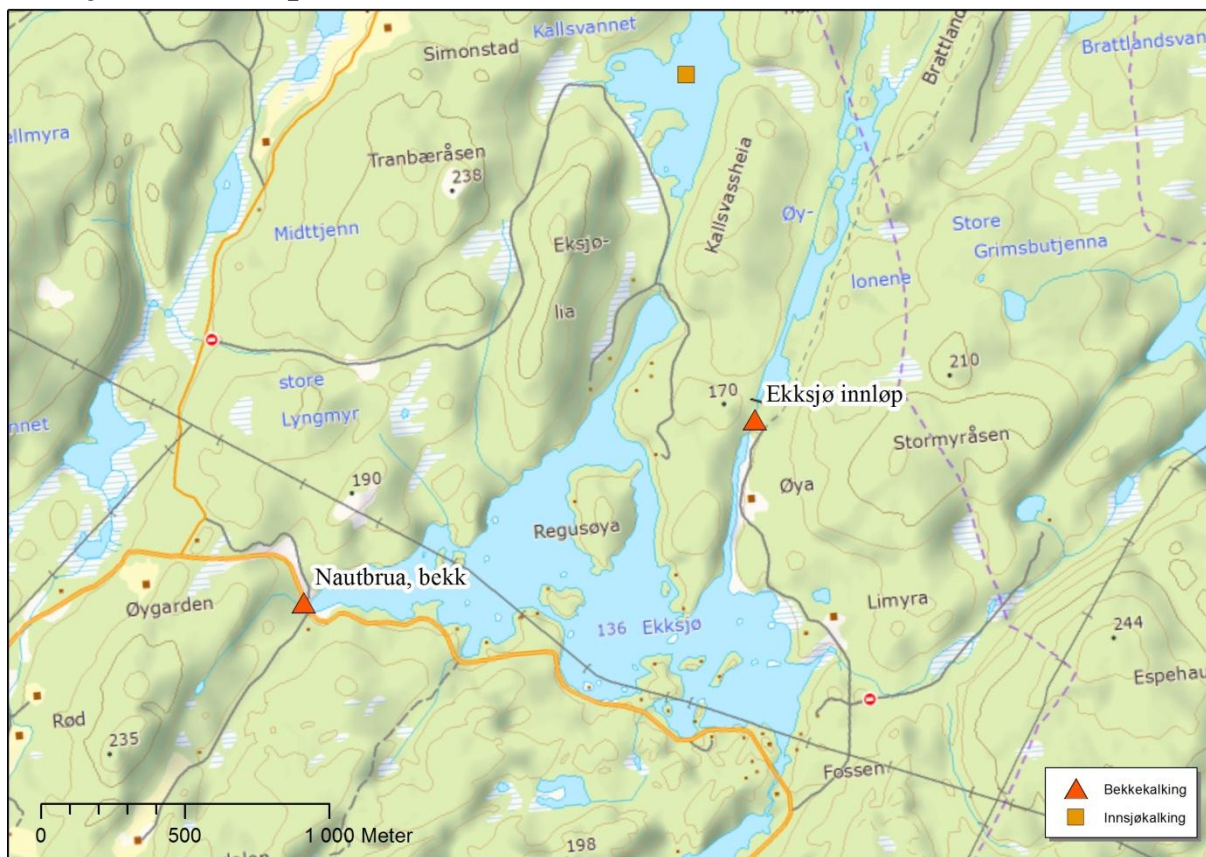
Kart 7.5: Ekksjø med innløpsbekker, samt Kallsvann.

Ekksjø kalkes ikke direkte, men mottar kalket vann fra Kallsvannet. Av skjellsandkalking er det viktigste tiltaket litt nord for Øya, kalt **Ekksjø innløp**. Dette er den største innløpselva til Ekksjø, og drenerer det samme store nedbørsfeltet som Slåttåslona er del av. Elva har blitt kalket med moderate mengder skjellsand i mange år. Det var lite synlig skjellsand på elvebunnen, med unntak av en kulp der sedimentasjon er tilnærmet umulig å unngå. Kalkingen virker å være utført på en god måte.
