Overvåking av Kvennåi etter utlegging av kalkstein / gytegrus 2009

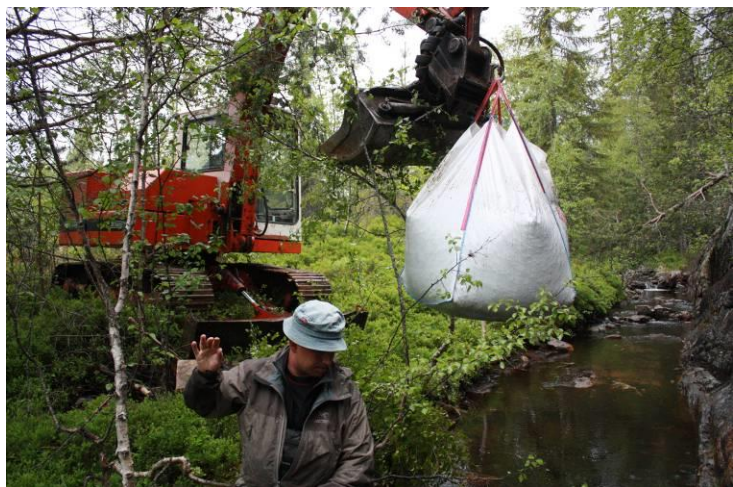
Bilde 2: Utlegging av gyte-/kalkgrus 10. juni 2009
