Overvåking av Kvennåi etter utlegging av kalkstein / gytegrus 2009

Overvåking år 5; 2014

Skien, 3. oktober 2014

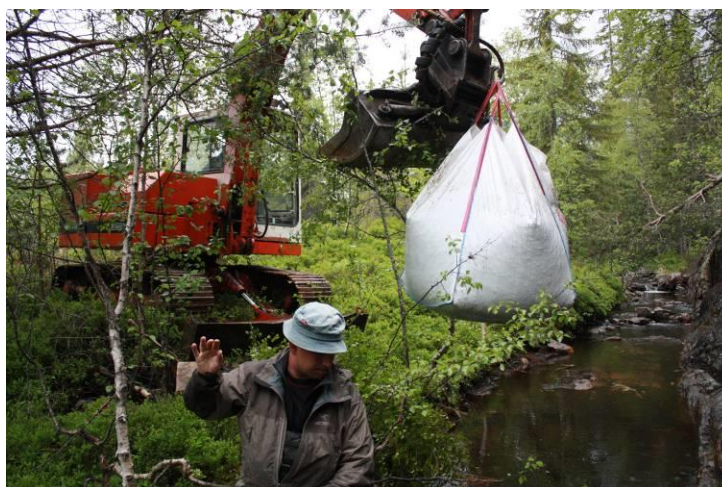
Bilde 2: Utlegging av gyte-/kalkgrus 10. juni 2009

Grusen ble lagt ut i to omganger, i 2009 og 2012. Grusen har hovedsakelig fordelt seg godt utover og fremstår nå som tilnærmet naturlig.

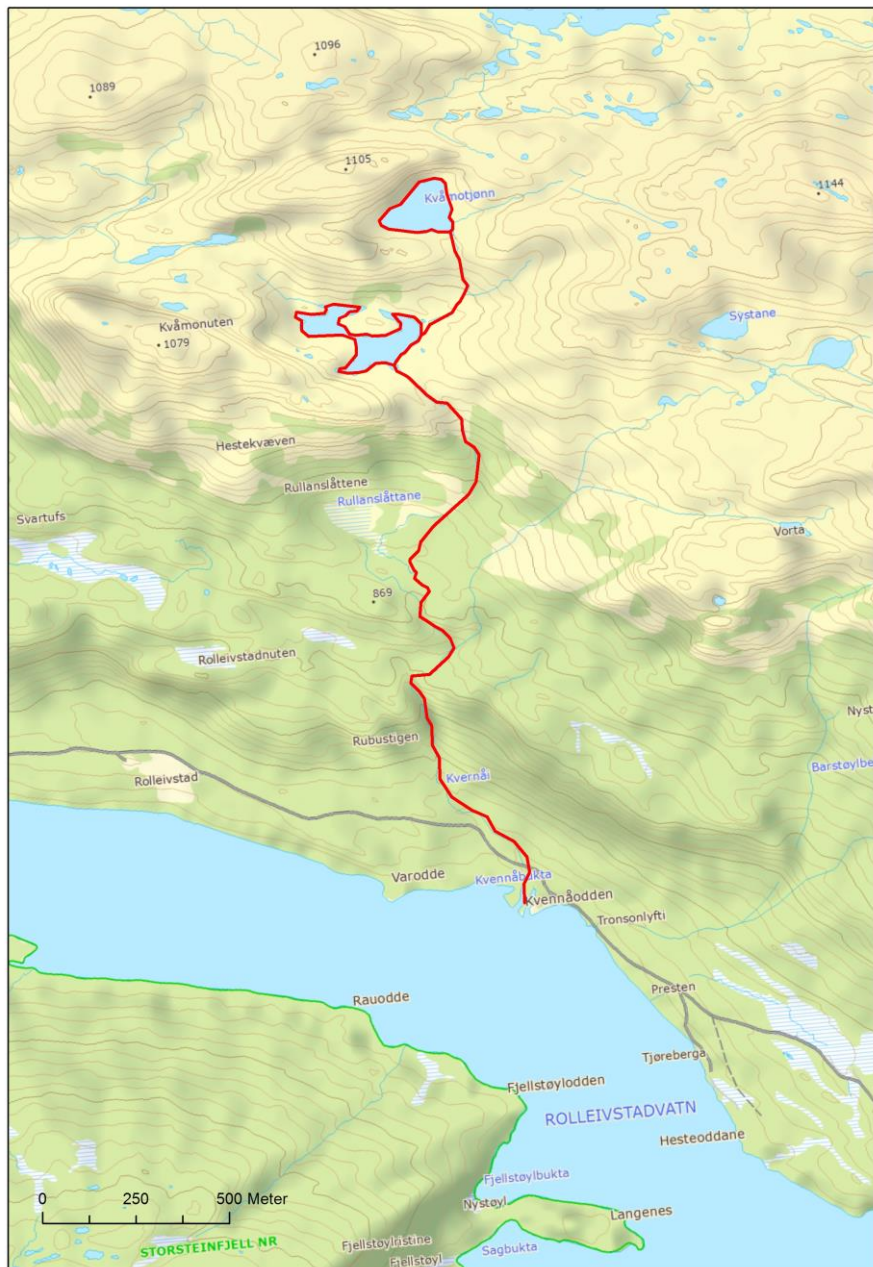
Kart 2: Kvåmotjørnane ligger fra ca 980 til 1020 meter over havet, og drenerer ned til Rolleivstadvatn via Kvennåi (markert med rød linje).

I juli 2013 ble det for første gang på mer enn 10 år kalket med kalksteinsmel i Kvåmotjørnane (kart 2). Dette ble videreført i 2014 og vannprøver viser god effekt på vannkvaliteten i Kvennåi.
