# Overvåking av Kvernåi etter utlegging av kalkstein / gytegrus 2009

Overvåking år 1; 2010

Skien 27. september 2010

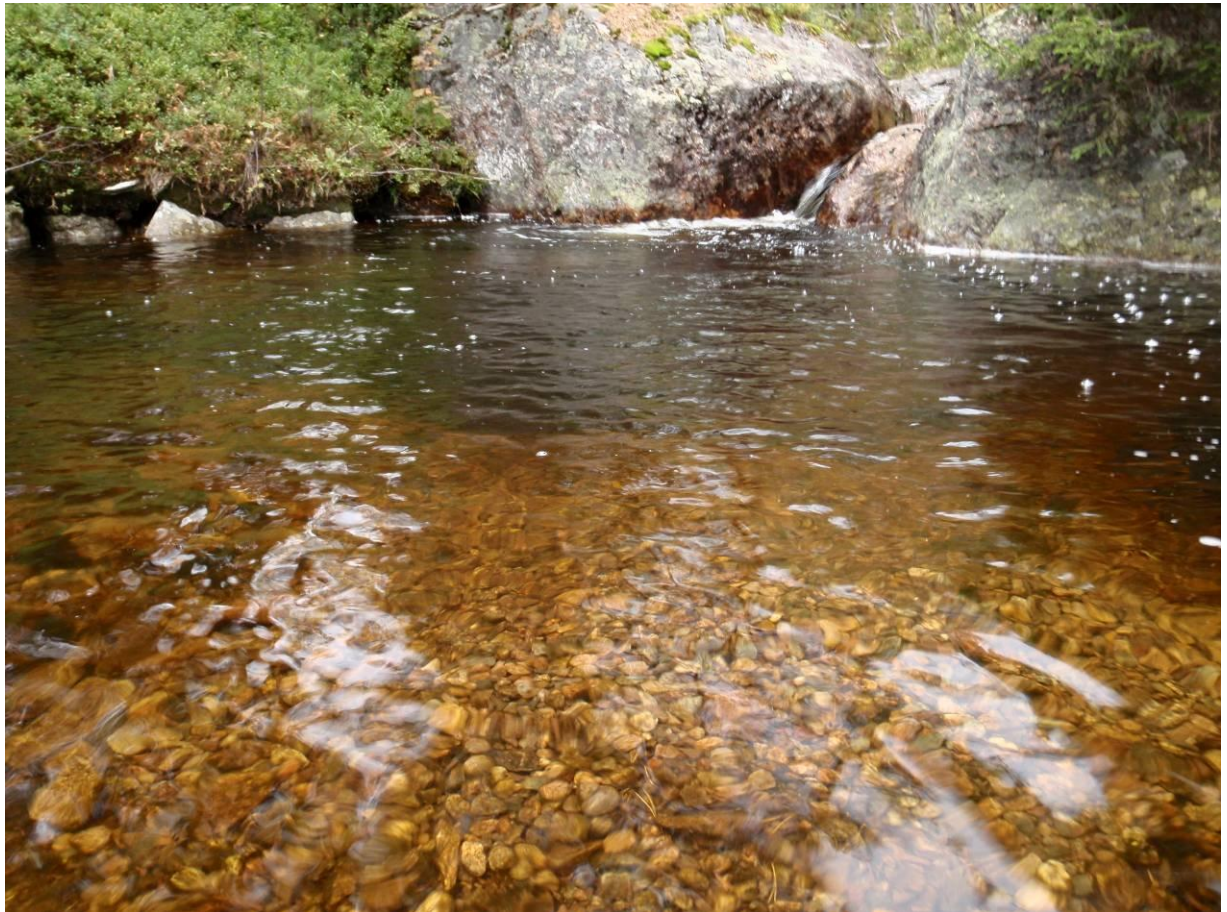
En større kulp ovenfor vegen (forsidebilde) hadde også større mengder utlagt grus igjen, og virket å kunne fungere som gyteplass. Her ble det derimot ikke funnet noe yngel. I de øverste delene av bekken ble grusen spredt jevnt over lengre strekninger. Her har grusen flyttet noe på seg, men stedvis er det mindre ansamlinger av grus som kan fungere som gyteområder. Den jevne fordelingen utover hele den undersøkte bekkestrekningen vil sannsynligvis gi god, lokal vannkvalitetsforbedring.

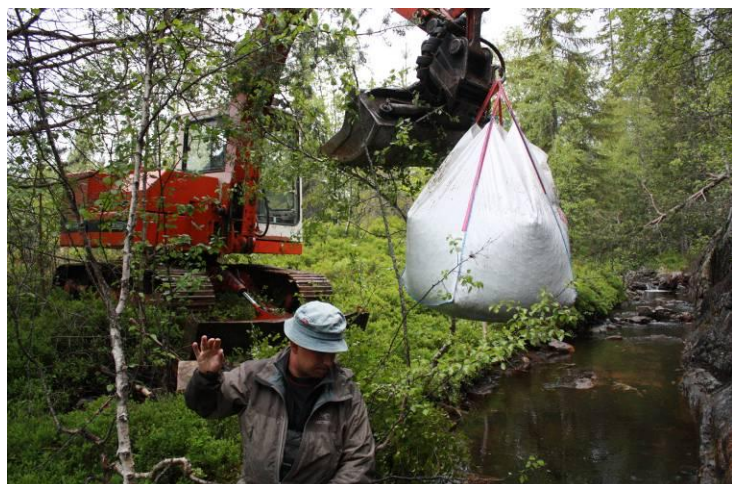
Bilde 2: Utlegging av gyte-/kalkgrus 10. juni 2010

Restaureringstiltaket i Kvernåi ble utført av AVB i 2009 som oppfølging av anbefalte tiltak i Gustavsen (2009). Tiltaket ble utført 10. juni 2009 (bilde 2), da det ble lagt ut 11 tonn grus fordelt på ca 300 meter bekkestrekning. Det ble kjøpt inn totalt 22 tonn slik at det fortsatt står 11 tonn på lager til supplerende tiltak.

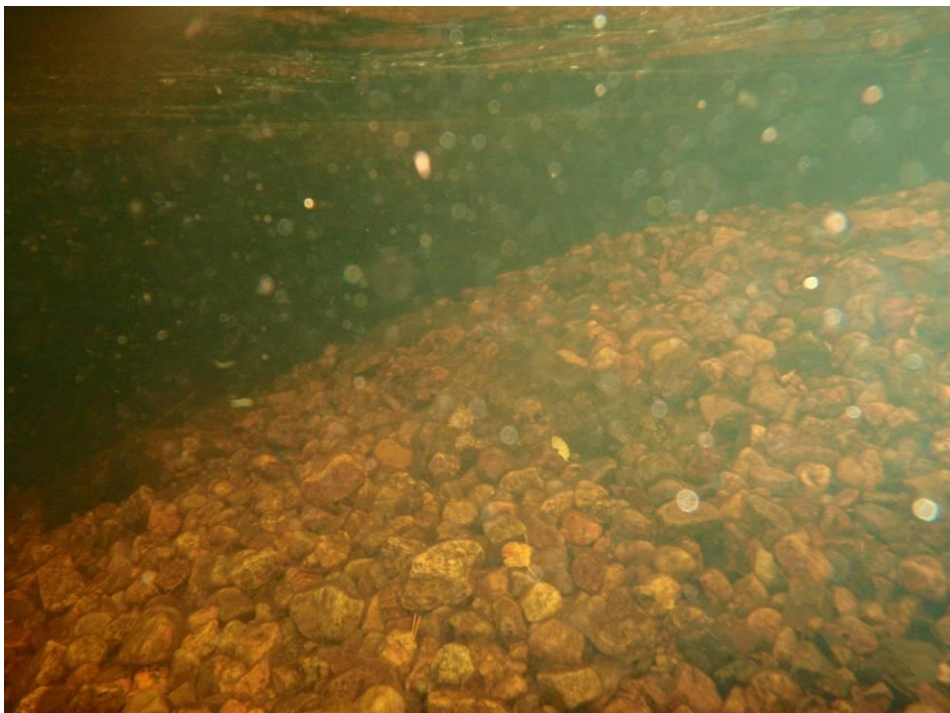
Bilde 3: Et større parti av utlagt gyte-/kalkgrus på ytterkant av en kulp i Kvernåi.

Nederst i bekken var det lite å se til grusutlegget i reguleringssonen på grunn av høyere vannstand. Rett over HRV kan det virke som en større del av grusen er spylt ut i vannet. I den første større kulp mellom vannet og vegen var det fortsatt stor ansamling av grus på ytterkant av kulp. Dette hadde i liten grad flyttet på seg, og antas å være en god gyteplass. På hele strekningen ble det stedvis funnet mindre ansamlinger av grus som kan stamme fra utleggingen. Dette tyder på at vannføringen tidvis er så stor at grus transporteres nedover.
